广东省东莞市塘厦三正半山酒店  
有限公司塘厦大钟岭地热田  
**矿区生态修复方案报告表**

东莞市塘厦三正半山酒店有限公司  
2026 年 3 月

广东省东莞市塘厦三正半山酒店有限公司塘厦大钟岭地热田矿区生态修复报告表

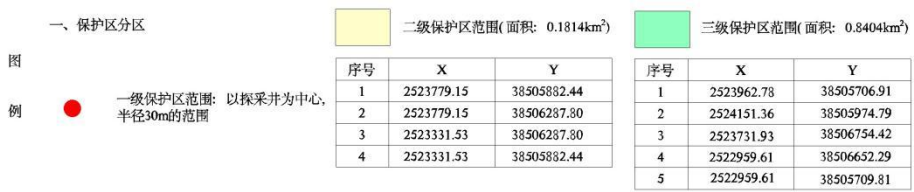
图4-1 三级保护区范围图

地质环境保护预防首先要落实地热田三级保护区。根据大钟岭地热田的热异常范围及热储特征，本地热田的环境保护，应将近 SN、NE 和 NW 向断裂破碎带及周边，以及沟溪、河流作为重点的保护区域，划定地热田的三级保护区。

二级保护区：以 RJ1 井为中心向西和北两个方向外扩 100m，同时以 RJ2 井为中心向南和东两个方向外扩 100m 的范围内设立二级保护区，形状为正方形，面积  $0.1814\text{km}^2$ ，在该范围内，应禁止排放工业和生活废水，禁止堆放或填埋有害废渣，不允许进行可能破坏地热水水源地的一切活动。其拐点坐标见表 4-1。

Ⅲ级保护区是地热水资源形成与径流的地区，关系到地热水资源水量与水质是否长期稳定。区内只允许对水源地卫生情况没有危害的经济或工程活动，应加强自然生态环境的保护，不得随意毁林开荒、破坏水土保持及其他影响水源地水文地质环境的工程建设活动；禁止堆填工业与生活垃圾，以及其他对环境与地下水有污染的一切活动。
